## **ACESSIBILIDADE NO TURISMO RELIGIOSO: UMA ANÁLISE DA FONTE MISSIONEIRA SÃO JOÃO BATISTA (SÃO BORJA - RS)**

### **Resumo**

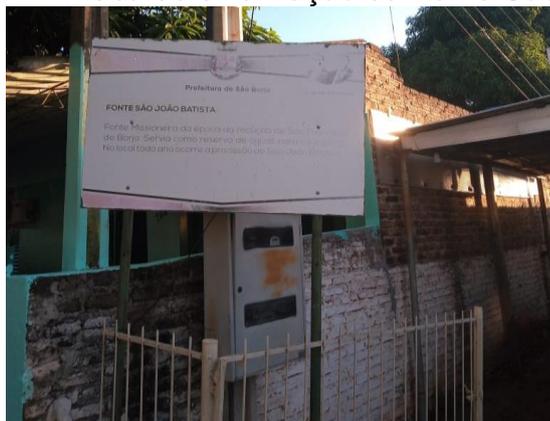
Figura 2 - Placa de sinalização da Fonte São João Batista

A sinalização do local está presente através de uma placa identificando o nome do local e uma breve descrição, entretanto esta mesma sinalização se encontra deteriorada pela ação do tempo, como é possível observar na seguinte imagem.

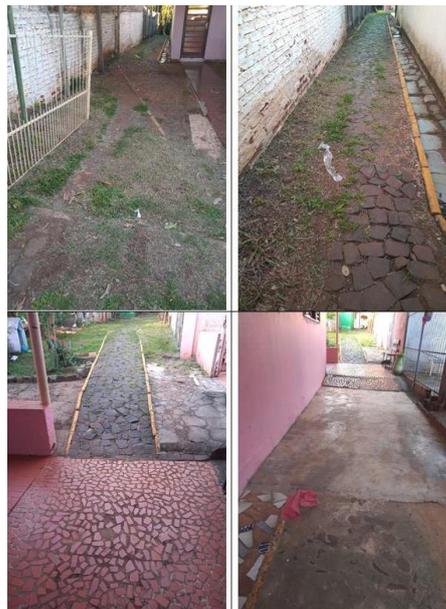
Figura 4 - Corredores de acesso à Fonte São João Batista

O acesso à fonte faz parte de um corredor (Figura 4) comum ao terreno de um domicílio, o que é incompatível com o acesso de um local de domínio público. Este mesmo corredor não possui uma largura ampla conforme as normas dispostas no manual da ABNT. Além disso, o piso é misto de gramado e paralelepípedos, impróprios para a circulação de usuário de cadeira de rodas.

Apesar das dimensões dos corredores não serem coletadas, é possível perceber através das fotos que uma porção do corredor tem uma largura restrita, o que deve ser averiguado quanto a adequação com a norma e se necessário adaptado para as proporções técnicas ideais. Além disso, o manual determina condições de piso ideais para garantir a acessibilidade. O piso deve ter revestimento e acabamento com superfície regular, firme, estável, não trepidante para dispositivos com rodas e antiderrapante, sob qualquer condição (seco ou molhado).

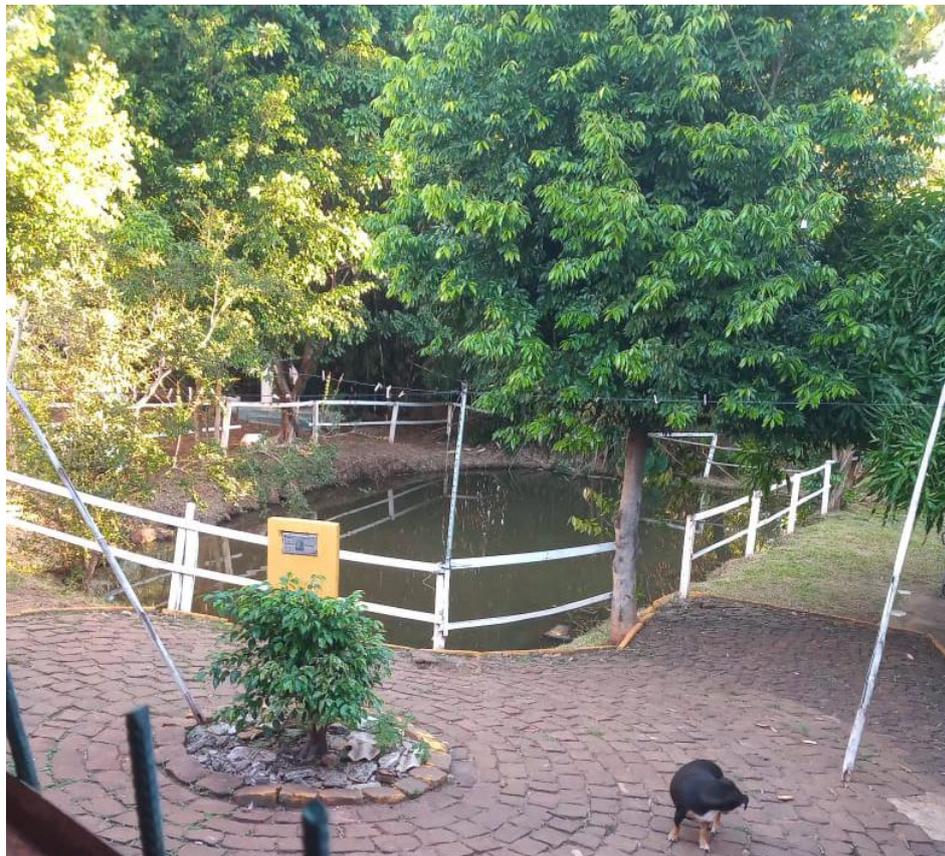
Figura 6 - Estrutura da Fonte São João Batista

A partir dos registros fotográficos é perceptível a presença de uma coleção de água formando uma fonte que fica envolta por barras de madeira, que a princípio parecem ter função de proteção para visitantes (Figura 6). Entretanto, não é visível uma sinalização com a profundidade da fonte e nem mesmo com um sinal de advertência para cuidados com afogamento no local. Ao redor da fonte o piso possui um espaço com pavimentação de pedras de paralelepípedo apresentando desnível acentuado. De acordo com a ABNT desníveis de qualquer natureza devem ser evitados em rotas acessíveis. Esta estrutura dificulta o acesso usuário de cadeira de rodas colocando em risco ou impedindo a locomoção deste público, assim como de pessoas com outros tipos de deficiência física.

A partir da análise desta foto é perceptível a necessidade de um projeto cuja proposta de reparação leve em consideração o declive do terreno ao redor da fonte resultando na implantação de rampas de acesso seguras e funcionais. Além disso, o local tem iluminação precária e por isto se torna perigoso para a utilização noturna.
