## **ACESSIBILIDADE NO TURISMO RELIGIOSO: UMA ANÁLISE DA FONTE MISSIONEIRA SÃO JOÃO BATISTA (SÃO BORJA - RS)**

### **Resumo**

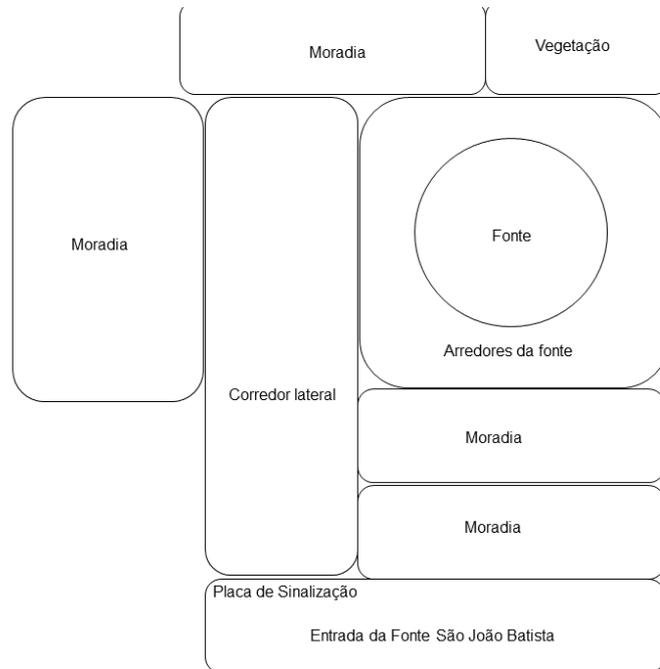
Figura 1 – Ilustração da planta da Fonte São João Batista

Não é possível levantar a partir das fotos e das descrições disponíveis a presença de rampas de acesso, piso tátil e sinalização da profundidade da fonte, fatores facilitadores para a acessibilidade e segurança do local, por esta razão, a realização da visita e registro fotográfico se apresentou determinante para a conclusão deste estudo. Além disto, a partir da visitação foi desenvolvida uma planta do espaço de acesso da Fonte São João Batista para permitir a melhor visualização do espaço por pessoas que não conhecem as dependências da fonte.
